# Kronika projektu

**Obnova součástí NKP Hřebčín v Kladrubech nad Labem**

CZ.1.06/5.1.00/03.08090

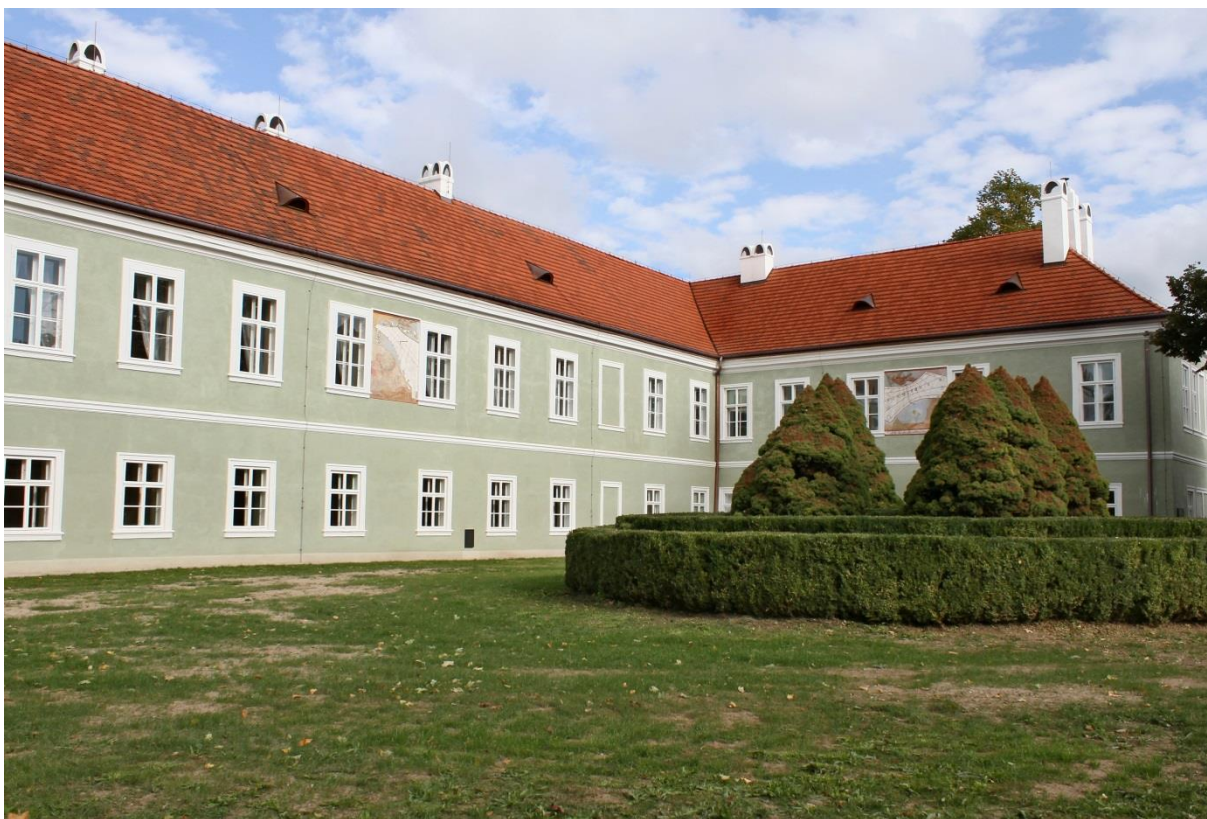
Obr.2: Zámek, č.p. 1

Pod exteriérem, tvořeným strohými, jednotně řešenými průčelími, se skrývá složitá stavební historie nejstaršího existujícího objektu kladubského areálu. Nejstarší rozsahem nevelká část stavby pochází ještě z doby před zřízením koňské obory. O podobě zámku jako reprezentativního renesančního sídla pernštejnské obory svědčí nalezené fragmenty dekorativních keramických okenních ostění. Po zřízení dvorního hřebčína byl zámek rozšířen do podoby reprezentativní císařské rezidence, která byla v následujícím období opět přestavěna na výstavný barokní zámek. Při obnově po požáru z r. 1757 byl architektonický výraz objektu redukován, z předchozích stavebních etap zůstaly zachovány zejména hodnotné klenební konstrukce v přízemí. V klasicistní stavební etapě byl zámek rozšířen o jihozápadní křídlo. Po r. 1850 byl stavební vývoj objektu završen rozšířením severovýchodního křídla a přístavbou nového kostela s oratoří, kterým byl nahrazen starší zbořený objekt. Při stavební obnově byla v interiérech odstraněna většina rušivých novodobých zásahů. Do výrazně rozšířeného prohlídkového okruhu, získaného zrušením ubytovny, byla zapojena obnovená oratoř. Redukcí kanceláří a skladů byly získány prostory pro umístění kulturních a vzdělávacích aktivit.

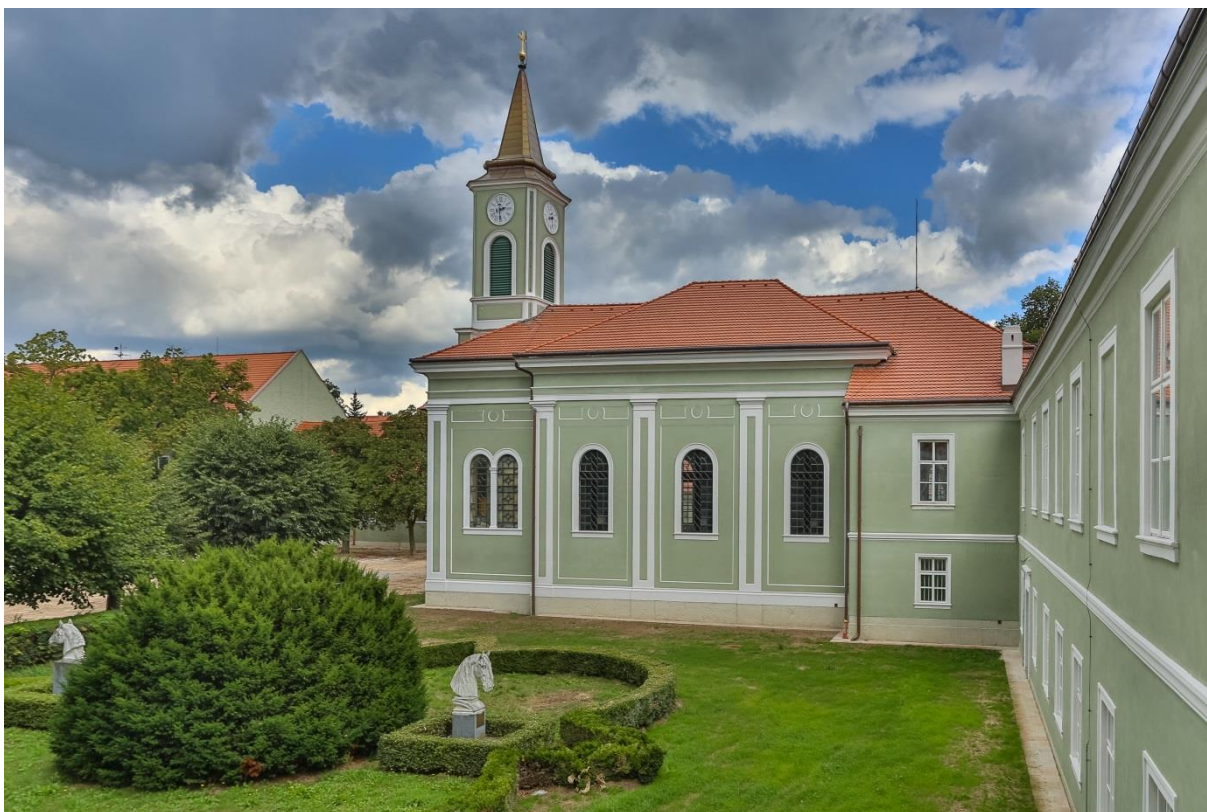
**Obr.3: Kostel sv. Václava a Leopolda**

Objekt, vystavěný na místě zbořeného staršího kostela, se nacházel včetně mobiliáře v intaktním stavu z doby výstavby z r. 1857, doloženým kompletně dochovanou podrobnou historickou plánovou dokumentací. Stavební obnova spočívala v odstranění následků dlouhodobě zanedbané údržby včetně odborného restaurování interiéru a mobiliáře. Kostel se stává součástí prohlídkového okruhu a kromě bohoslužeb bude využíván pro kulturní a společenské akce.

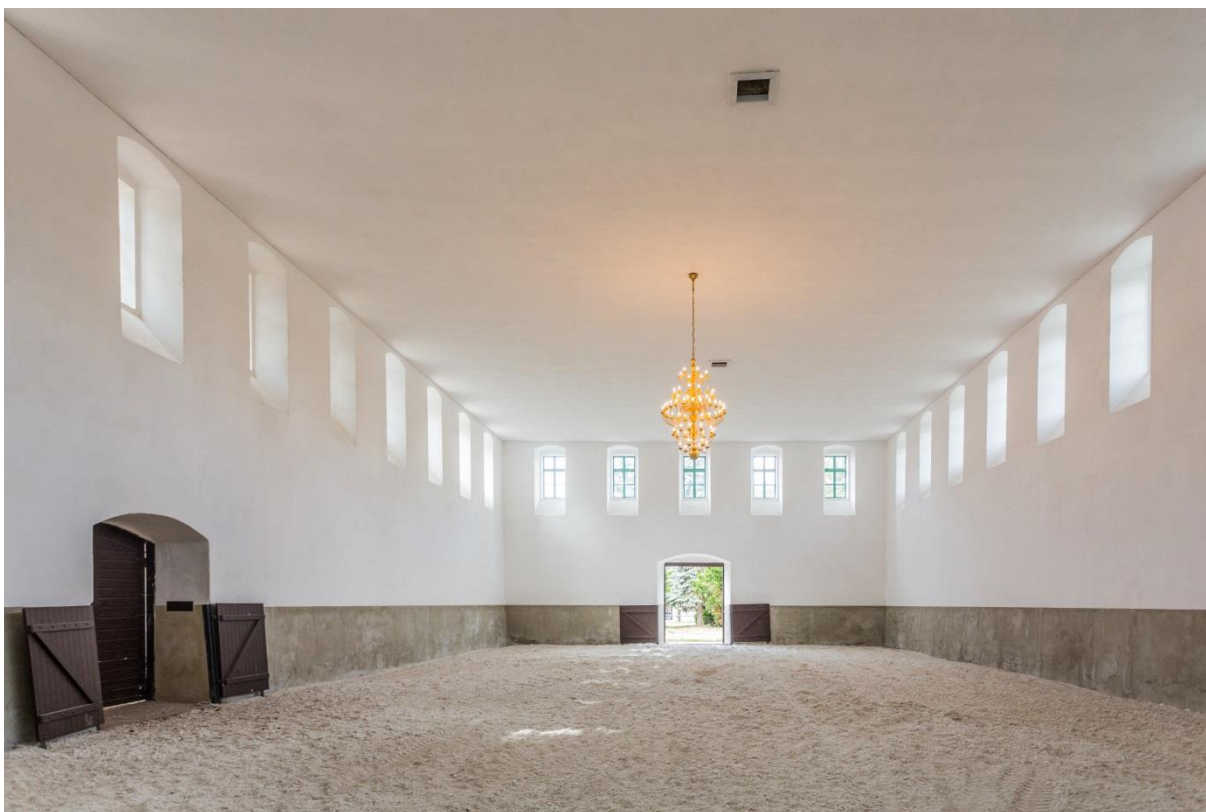
Obr.6: Krytá jízďárna

Objekt, vystavěný v závěrečné fázi klasicistní stavební etapy při západní straně stáje plemenných hřebců, je v severní frontě symetricky sdružený s dvoupodlažním obytným domem na její východní straně. Krytá jízďárna se nacházela v podobě shodné s dobou výstavby včetně některých prvků (dřevěná okna). Architektonickou a památkovou závadou zde byla pouze hliníková střešní krytina a do jisté míry špatný stav fasád včetně oken, stavebně technický stav objektu byl velmi špatný. Při stavební obnově byly všechny tyto závady odstraněny.

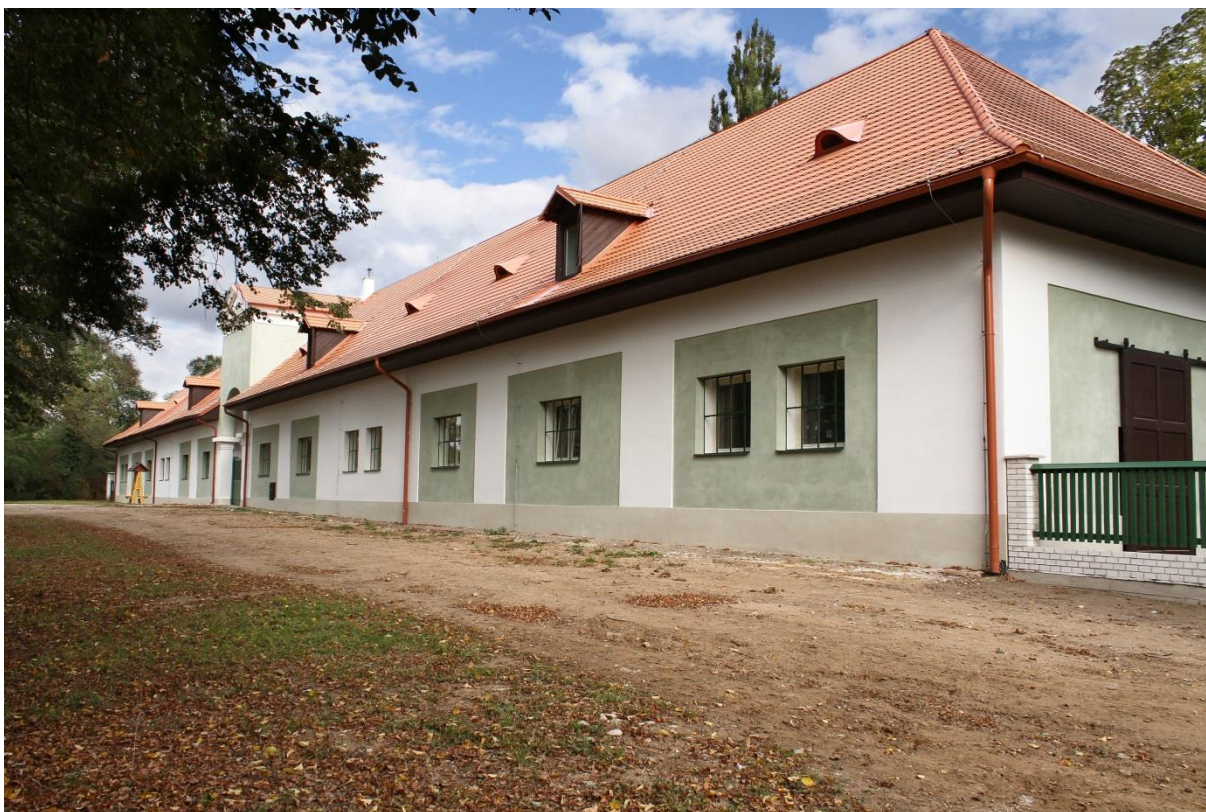
Obr.7: Kočárovna

Objekt novodobého původu, vystavěný v době kolem poloviny 30. let 20. století na západní straně jižní fronty na místě klasicistní pilířové stodoly s využitím jejích konstrukcí zděných pilířů a z velké části i původních stropních trámů. Kočárovna, která svým střídme konzervativním architektonickým řešením představuje neutrální novodobý doplněk, se nacházela ve stavu z doby výstavby. Součástí objektu je monumentální brána hlavního vjezdu do hlavního nádvoří, kterým na ose jižní fronty prochází kompoziční osa řečanské silnice, která se s výjimkou dílčích úprav postranních vstupů do bočních objektů nacházela v původním stavu. Stavební obnova spočívala zejména v nápravě celkově špatného stavebně technického stavu a v dílčích. Kočárovna, která dříve sloužila pouze jako sklad kočárů a povozů, bude nově využita pro prezentaci historických kočárů.

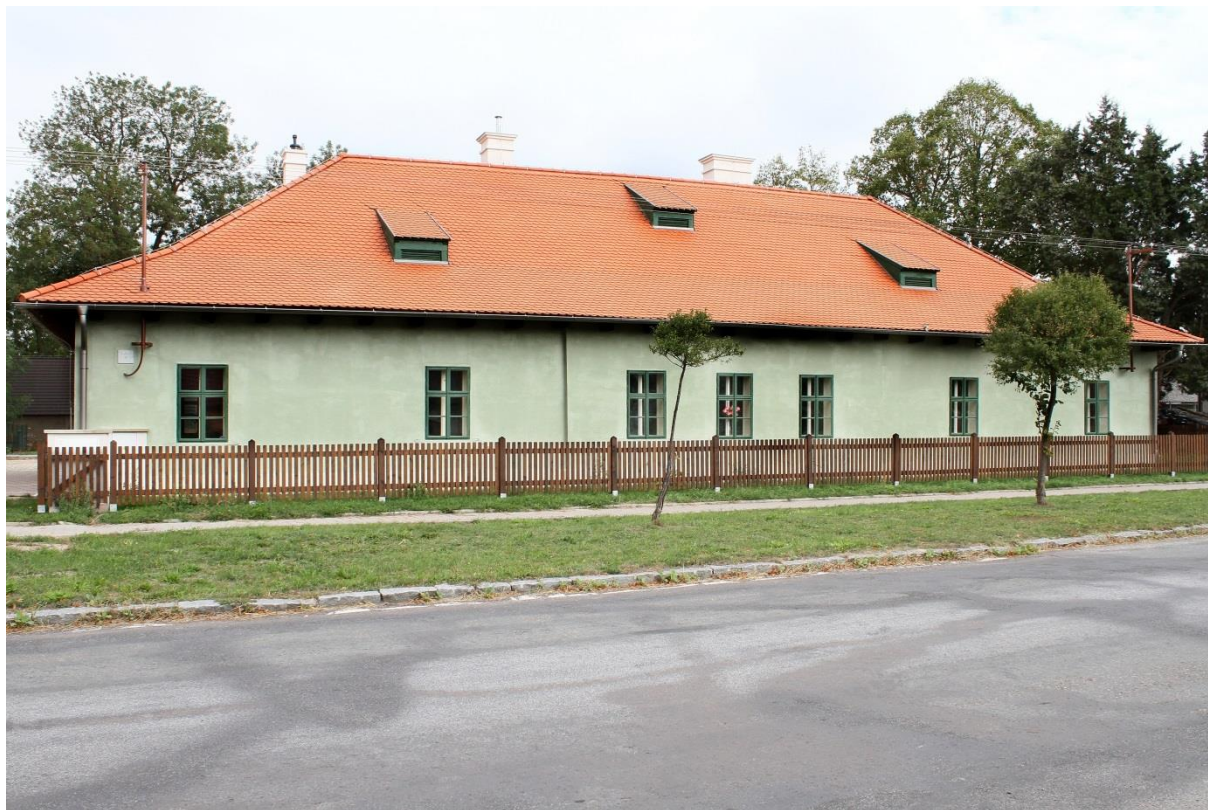
Obr.8: Lesovna

verand a utilitárně pojaté vestavby sociálního zařízení. Očištěná dispozice bývalé hájovny bude využita pro výstavní a kulturní účely, přitom samotný barokní objekt bývalého čeledníku nedaleko klasicistního stájového areálu představuje zajímavý prvek, odkazující na starší stavební historii hřebčína i původně s ním nedílně spojené vsi. Bohužel není možné odstranit do venkovského prostředí nevhodnou, architektonicky diletantskou stavbu hasičské zbrojnice, novodobě vystavěnou na hranici pozemku v těsné blízkosti památkově chráněné bývalé hájovny.

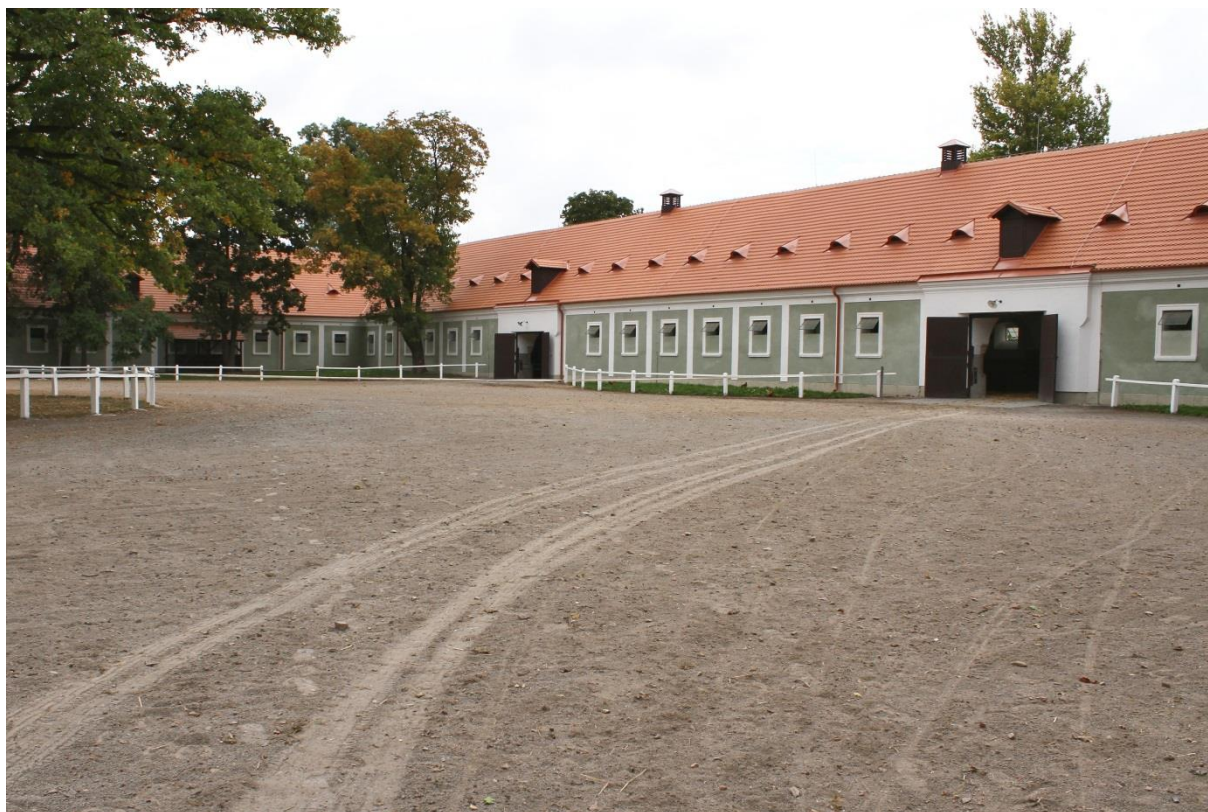
**Obr.9: Stáje Františkov**

Druhý historický stájový dvůr, vystavěný na pastvinách severně od Selmic v klasicistní stavební etapě. Velkoryse prostorově koncipovaný dvůr je vystavěn na čtvercovém půdoryse na hlavní kompoziční ose krajinného areálu, která tvoří jeho hlavní osu symetrie. Z původní koncepce rozlehlého uzavřeného čtyřkřídleho dvora se podařilo realizovat pouze tři křídla na půdoryse písmene „U“, západní zadní křídlo (na straně odlehle od Kladrub) chybí. Střed hlavního průčelí je zvýrazněn nástavbou patrové sýpky, jejímž osově situovaným průjezdem prochází hlavní kompoziční osa. Jižní polovina dvora byla po požáru v r. 1873 v celém rozsahu zaklenuta. Severní křídlo bylo po polovině 20. století utilitárním způsobem přestavěno na kravín, využívaný až do konce 80. let. V severním křídle byla porušena pravidelnost a symetrie původního klasicistního řešení jak v dispozičním členění, tak i v kompozici průčelí. Ke střední části severního křídla bylo z vnější strany dvora přistavěno krátké kolmo situované křídlo silážovny a dřevěné stropy byly nahrazeny železobetonovými prefabrikovanými. Devastaci objektu umožňovala také skutečnost, že až do 90. let nebyl památkově chráněn. Po zrušení kravína v 90. letech byla v severním křídle obnovena původní funkce koníren. Při té příležitosti byl celý dvůr rekonstruován, rušivé stavební zásahy však byly odstraněny pouze zčásti a střechy byly pokryty architektonicky a památkově nevhodnými hliníkovými šablonami. Při stavební obnově bylo restituováno symetrické a pravidelné řešení exteriérů klasicistního dvora. Druhotné vnější křídlo bylo ubouráno, vrata byla přesunuta na původní osy a druhotně zvětšená okna severního křídla byla zmenšena do formátu shodného s ostatními částmi dvora.

Střechy byly pokryty keramickou krytinou shodně s ostatními objekty historických areálů včetně obnovy detailů seníkových vikýřů a drobných větracích vikýřů (tzv. volských ok). Bohužel se z důvodů přílišné náročnosti technické i finanční nepodařilo odstranit ocelové podpory prefabrikovaných stropů, které v prostoru koníren severního křídla představují závadu památkovou i architektonickou.

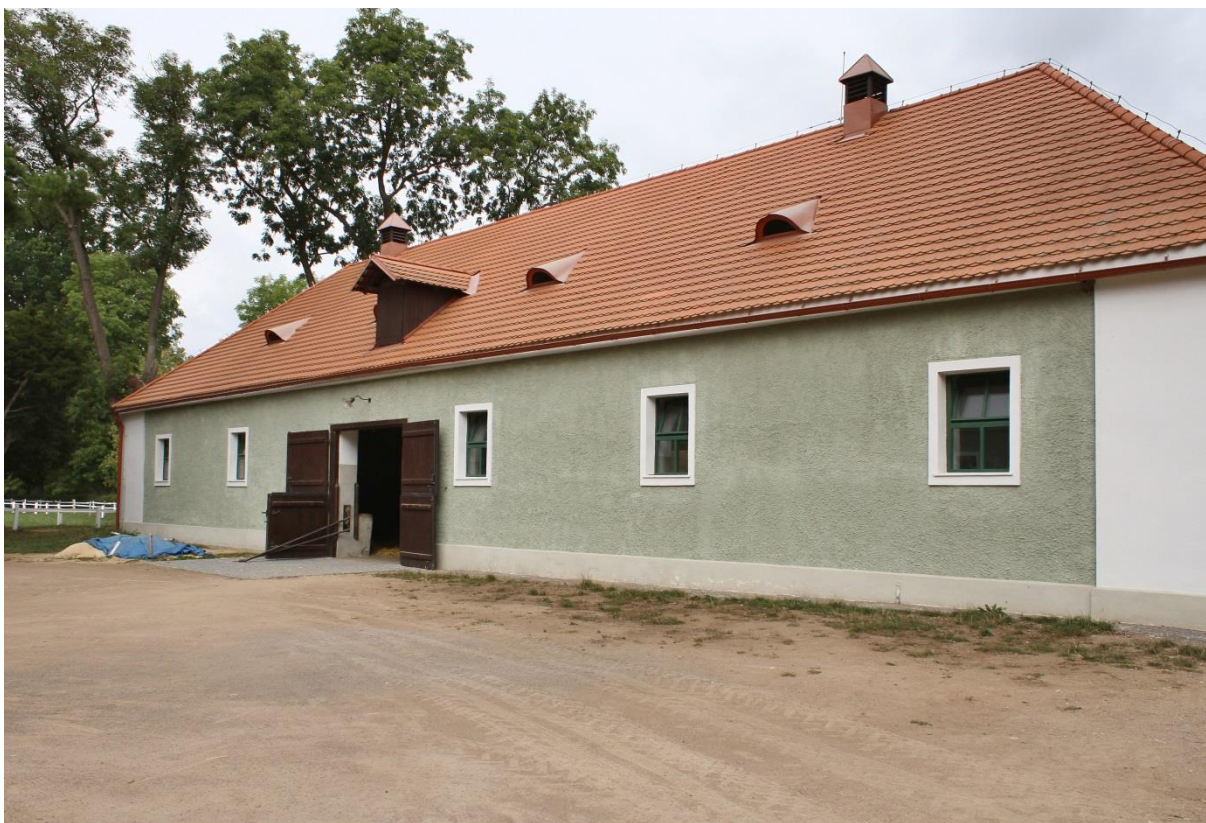
**Obr.10: Stáje Josefov**

Třetí a nejmenší historický stájový dvůr, který leží na pastvinách jihovýchodně od Kladruhu, je tvořený dvěma nevelkými hmotově shodnými stájemi, situovanými naproti sobě v pravidelné urbanistické kompozici, doplněné na ose symetrie situovaným obytným domkem (není předmětem stavební obnovy). Vedle severní stáje, vystavěné na místě starší provizorní stáje v klasicistní stavební etapě, byla v 50. letech 19. století vystavěna hmotově shodná jižní stáj. Severní stáj, členěná na samostatné oddíly přístupné zvenčí vlastními vraty, byla po r. 1900 přestavěna do podoby volné stáje shodné s mladším jižním objektem. Ve 2. polovině 20. století byla dispozice severní stáje změněna vestavbou sociálního zařízení. Jižní stáj se nachází v podobě shodné s dobou výstavby. Stavební obnova spočívala v odstranění následků dlouhodobě zanedbané údržby a v úpravách dispozice severní stáje tak, aby i při nutnosti zachování druhotné vestavby sociálního zařízení byla v maximální možné míře přizpůsobena historické podobě stáje jižní.

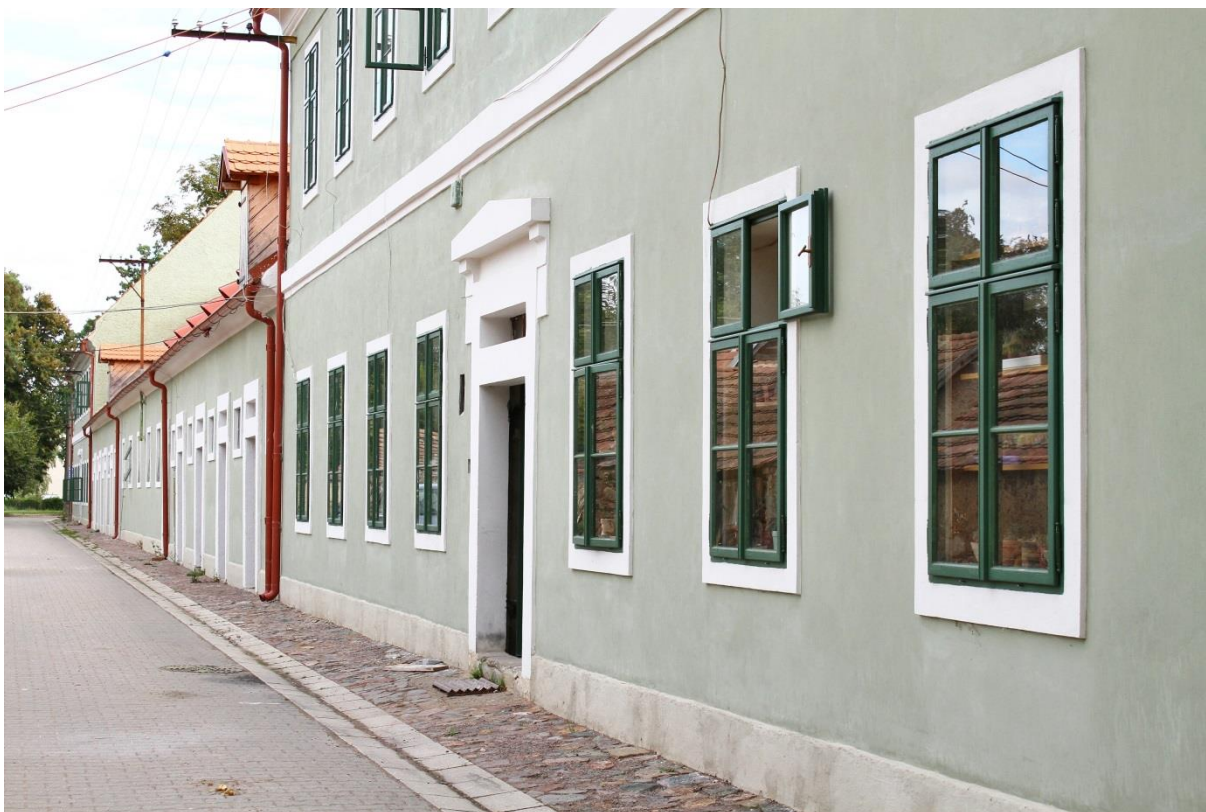
**Obr.11: Obytné domy**

Obytný dům čp. 48 je situován na východní straně severní fronty hmotově symetricky s objektem kryté jízdárny. Vzájemně symetricky shodné obytné domy čp. 46 a 44 jsou na obou koncích západní fronty připojeny k nízké stáji. Předmětem stavební obnovy byly pouze jejich exteriéry, kde byly provedeny opravy narušených částí včetně výplní otvorů, kde byly architektonicky a památkově rušivé prvky, pocházející z novodobých utilitárně pojatých oprav, nahrazeny novými prvky, přizpůsobenými analogickým historickým vzorům v historickém areálu hřebčína.

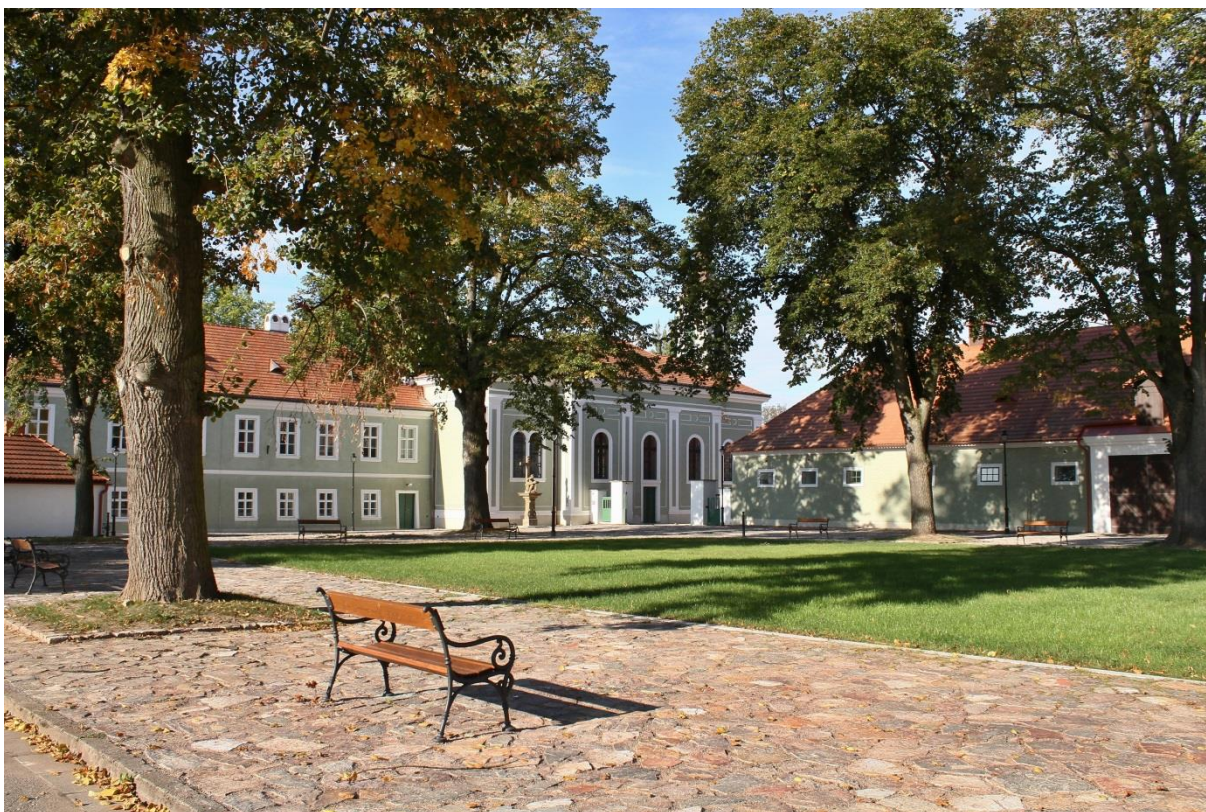
Obr.12: Prostor návsi

Prostor, který byl v minulých desetiletích upravován výhradně utilitárním způsobem, se nacházel ve značně zanedbaném stavu, který neodpovídal jeho poloze na území národní kulturní památky a jeho úloze hlavního nástupního prostoru pro návštěvníky areálu. Ve středu travnaté plochy, obklopené komunikacemi a parkovišti s různorodým zpevněným povrchem, se nacházela zpevněná plocha bývalého venkovního tanečního parketu, po jejíchž stranách byly zcela nevhodným způsobem druhotně osazeny barokní plastiky Piety a Sv. Donáta, přesunuté z jejich původních umístění při provádění modernizačních úprav parteru v 70. letech 20. století. Plastiky byly přemístěny do vhodných míst, co možná nejbližších jejich původnímu umístění, a parter byl upraven podle jednotného architektonického návrhu, odpovídajícího charakteru historického prostředí. Zanedbaná zeleň byla revitalizována.

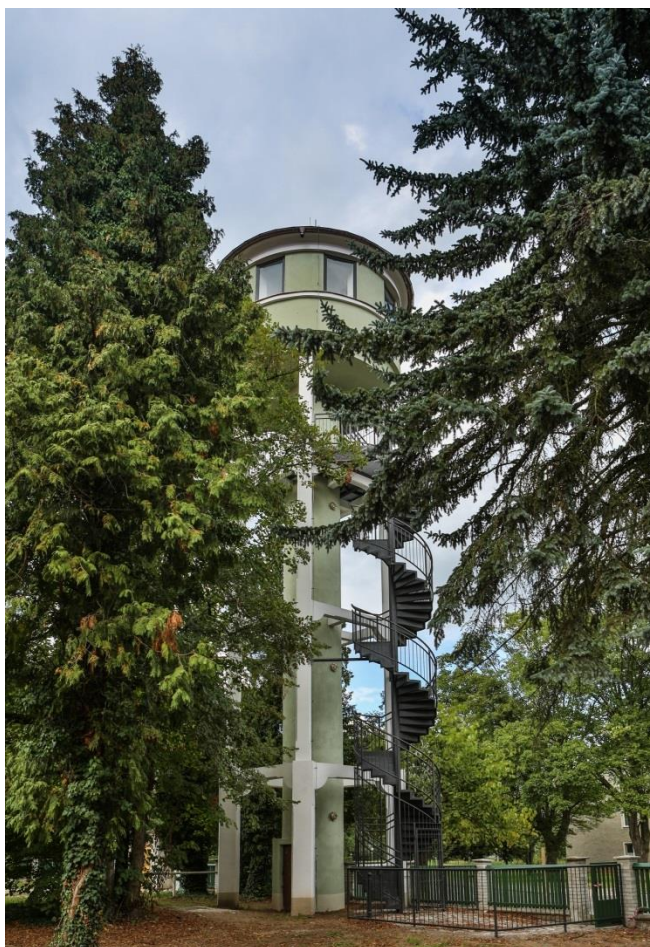
**Obr.13: Rozhledna**

Objekt, vystavěný pravděpodobně podle projektu arch. Dlabače ve 20. letech 20. století, byl od doby výstavby moderního obecního vodovodu několik desítek let bez využití. Modernistická stavba industriálního charakteru s železobetonovou konstrukcí, střídavě doplněnou dekorativními prvky v dobovém stylu rondokubismu, je hodnotným novodobým doplňkem historického areálu. Nevyužitý objekt byl konvertován na rozhlednu, která prohlídkový okruh doplní o vyhlídku na celý areál včetně jeho kulturní krajiny, v polabské rovině obzvláště atraktivní. Původní objekt byl doplněn o přístupové vřetenové schodiště, přiložené k jeho jižní straně, a v horní části železobetonové vany bývalé vodní nádrže byla proražena pásová okna.

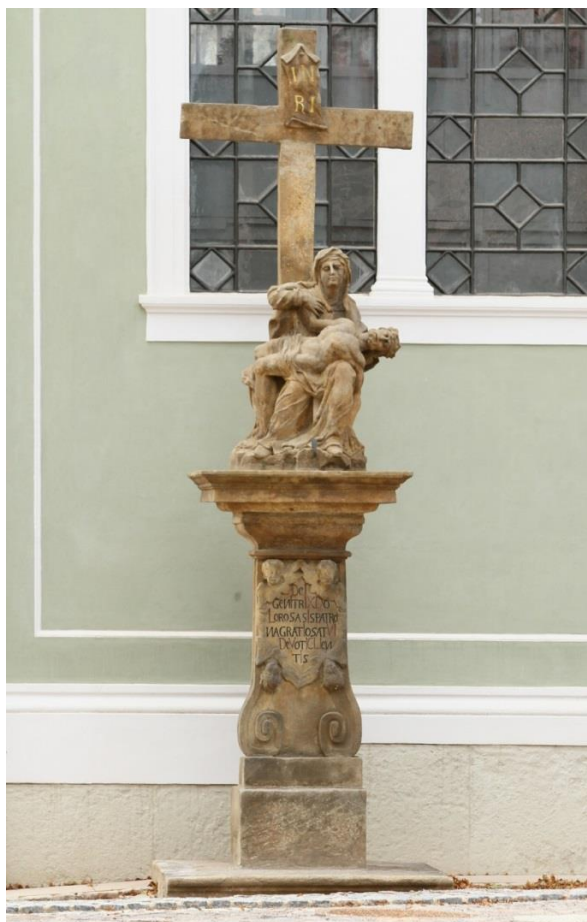
Obr.17: Zrekonstruovaná Pietà

Nově sekaná kopie byla vytvořena na základě restaurované originální skulptury, na které byly v pomocném materiálu (sádře a hlíně) doplněny chybějící klíčové části modelace. Veškeré doplňky respektovaly požadavek na reverzibilitu zásahu. Materiál na minerální bázi určený k doplnění chybějících partií byl nanášen na povrch separovaný pomocí mýdlového roztoku. Tvorba kopie byla prováděna metodou tečkování. Po jejím dokončení byly vynášecí body včetně doplňků z originální skulptury sejmuty. Torzo protějškové andělské postavy rovněž posloužilo jako východisko pro její rekonstrukci. Rozlomené části fragmentu nohou byly slepeny a na nich v pomocném materiálu vymodelována podle nalezené fotodokumentace a dobových analogií figura anděla s prstem před ústy. Postup navazujících prací byl shodný s výše popsány. Obě kopie byly vytvořeny z materiálu, který nejlépe vyhovoval svoji strukturou originální hmotě památky - z hrubozrnného božanovského pískovce. Obě andělské postavy byly za pomoci nerezových čepů osazeny na nové profilované sokly vytvořené podle dochovaných vzorů.
